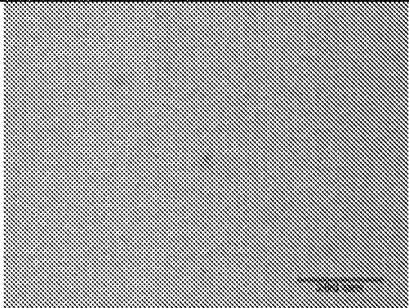
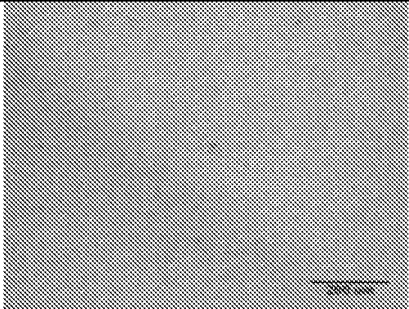
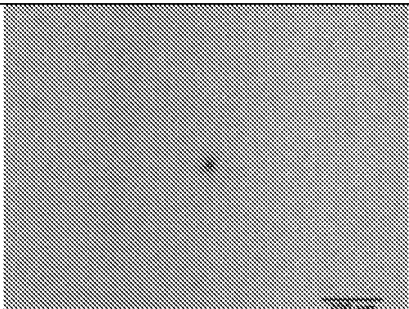
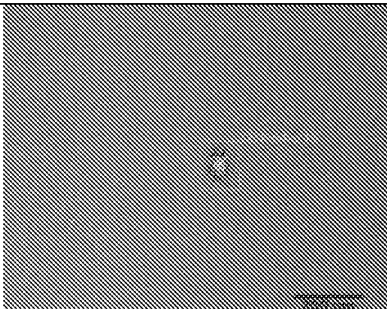
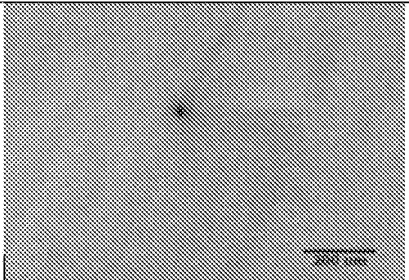
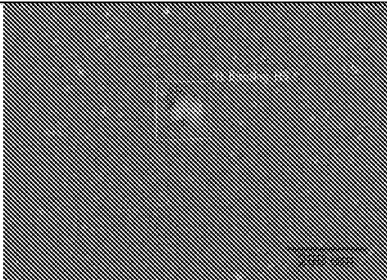
[Fig. 2b]

| Image par photoluminescence<br>du défaut primaire<br>(substrat donneur) | Contraste | Image par microscopie optique<br>du défaut secondaire<br>(couche mince de la structure composite) |

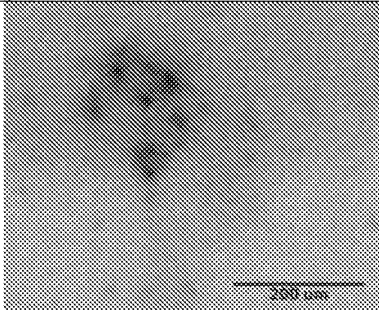
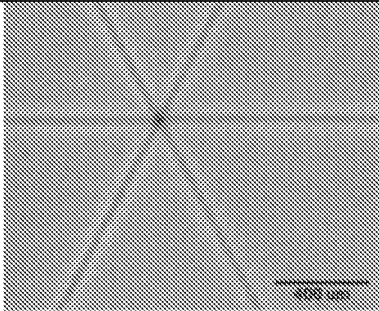
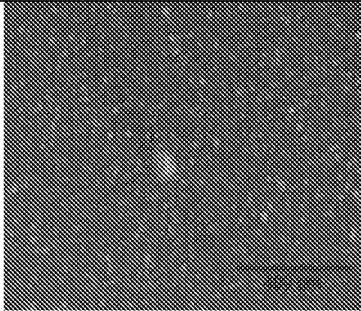
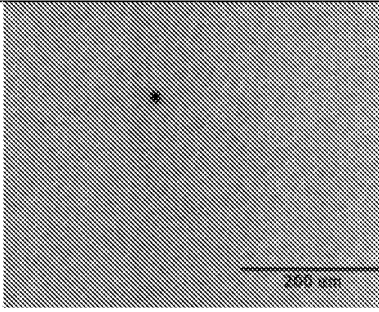
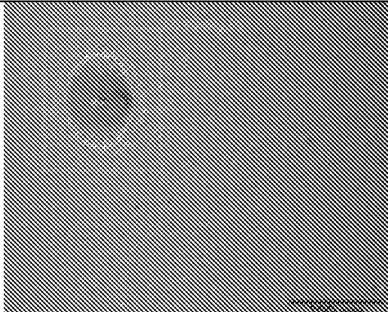
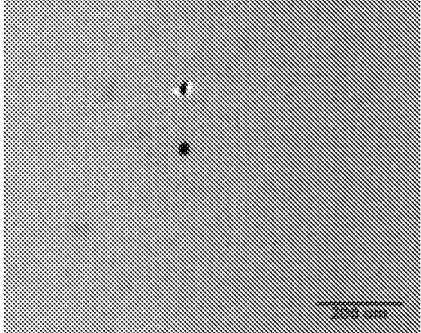
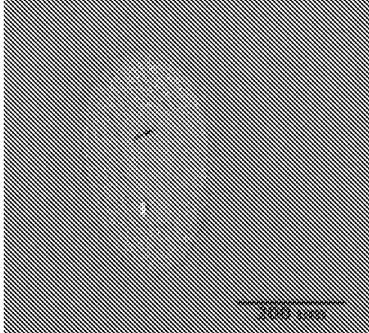
[Fig. 2c]

| Image par photoluminescence<br>du défaut primaire<br>(substrat donneur) | Contraste | Image par microscopie optique<br>du défaut secondaire<br>(couche mince de la structure composite) |

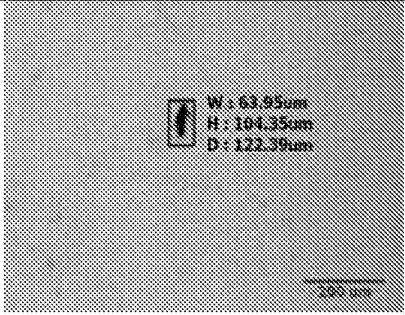
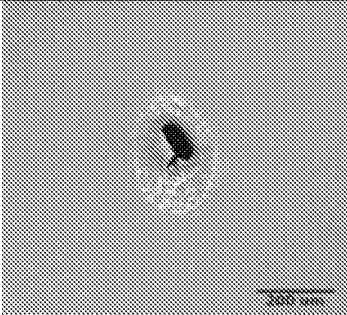
[Fig. 2d]

| Image par photoluminescence<br>du défaut primaire<br>(substrat donneur) | Contraste | Image par microscopie optique<br>du défaut secondaire<br>(couche mince de la structure composite) |
